**ACIBADEM MEHMET ALİ AYDINLAR ÜNİVERSİTESİ**  
**AÇIK TEKLİF USULÜ ARAÇ SATIŞ İHALESİ TEKNİK ŞARTNAMESİ**

**İHALE NO** : 2025-04

## Oto Ekspertiz Raporu

| Plaka | 34AET187 |

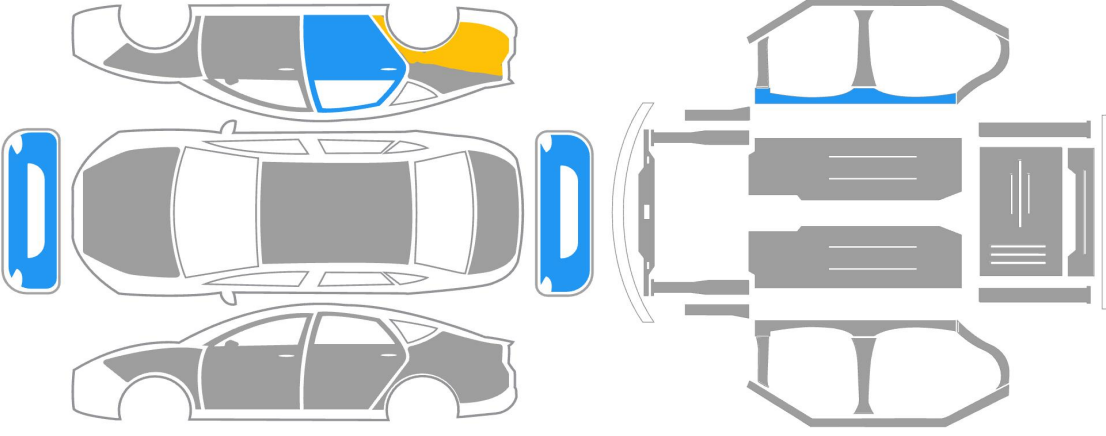
■ : Orijinal | ■ : Boyalı(4) | ■ : Lokal Boyalı(1) | ■ : Değişen(0)

| Kaporta / Boya | Durumu | Mikron | Notlar |
|---|---|---|---|
| Sağ Arka Çamurluk | LOKAL B. | [90 - 800] | İşlemli, |
| Sağ Arka Kapı | BOYALI | [90 - 350] | İşlemli, |
| Sağ Ön Kapı | ORIJİNAL | [90 - 140] | Boyasız Göçük Düzeltme Var, Ezik ve Gamzeler Var, |
| Ön Tampon | BOYALI | | Çizik, Sürtme Var, Üst Panjur Kırık, Çatlak, |
| Arka Tampon | BOYALI | | Çizik, Sürtme Var, |

Detay: Aracın Muhtelif Yerlerinde Ezik ve Çizikler Var, HAVUZ ALT KISIMDA SÜRTME VAR,
